昭和五十五年九月

重要文化財
旧福島県尋常中学校本館修理工事報告書

重要文化財
旧福島県尋常中学校本館保存修理委員会

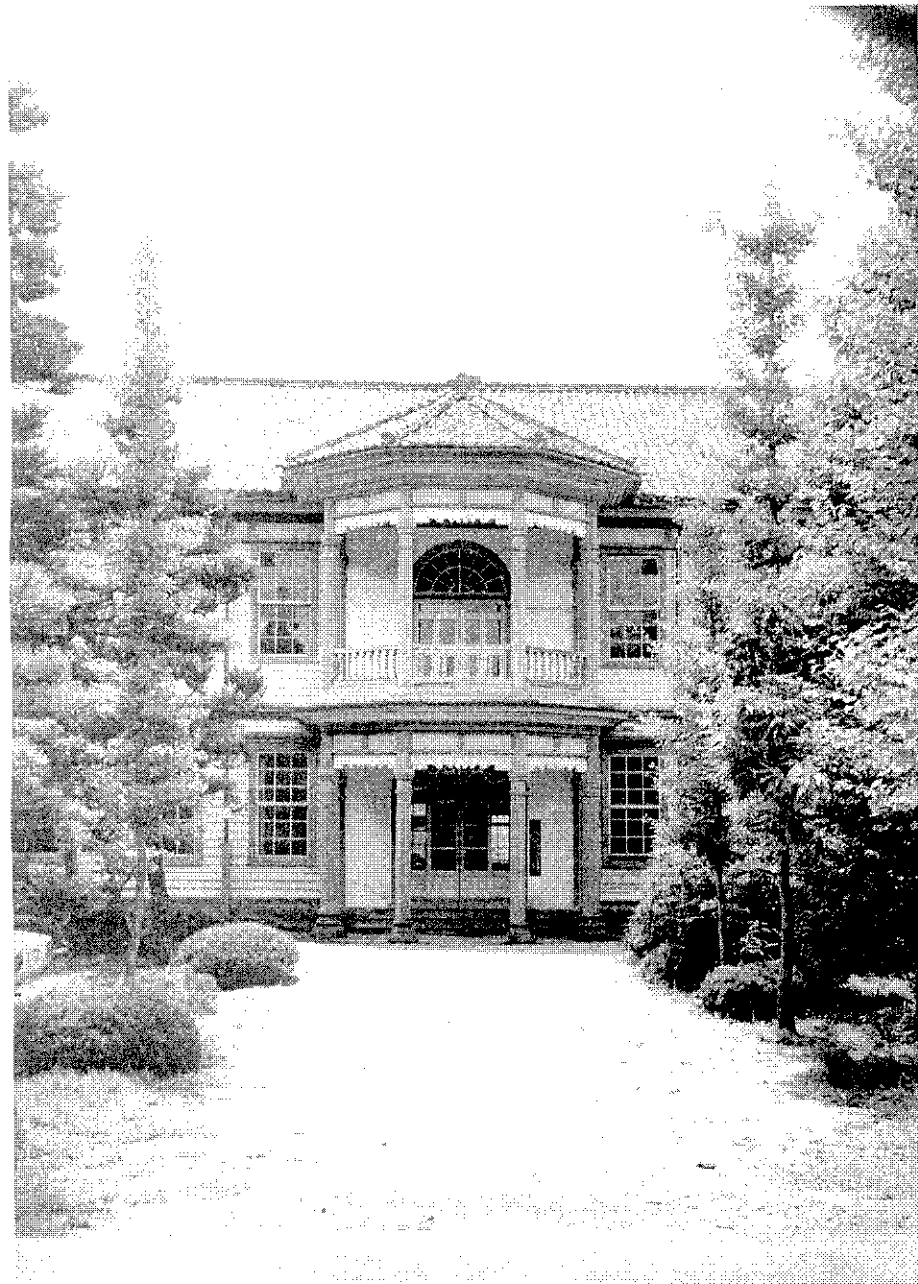
47 修理前 正面(北面)

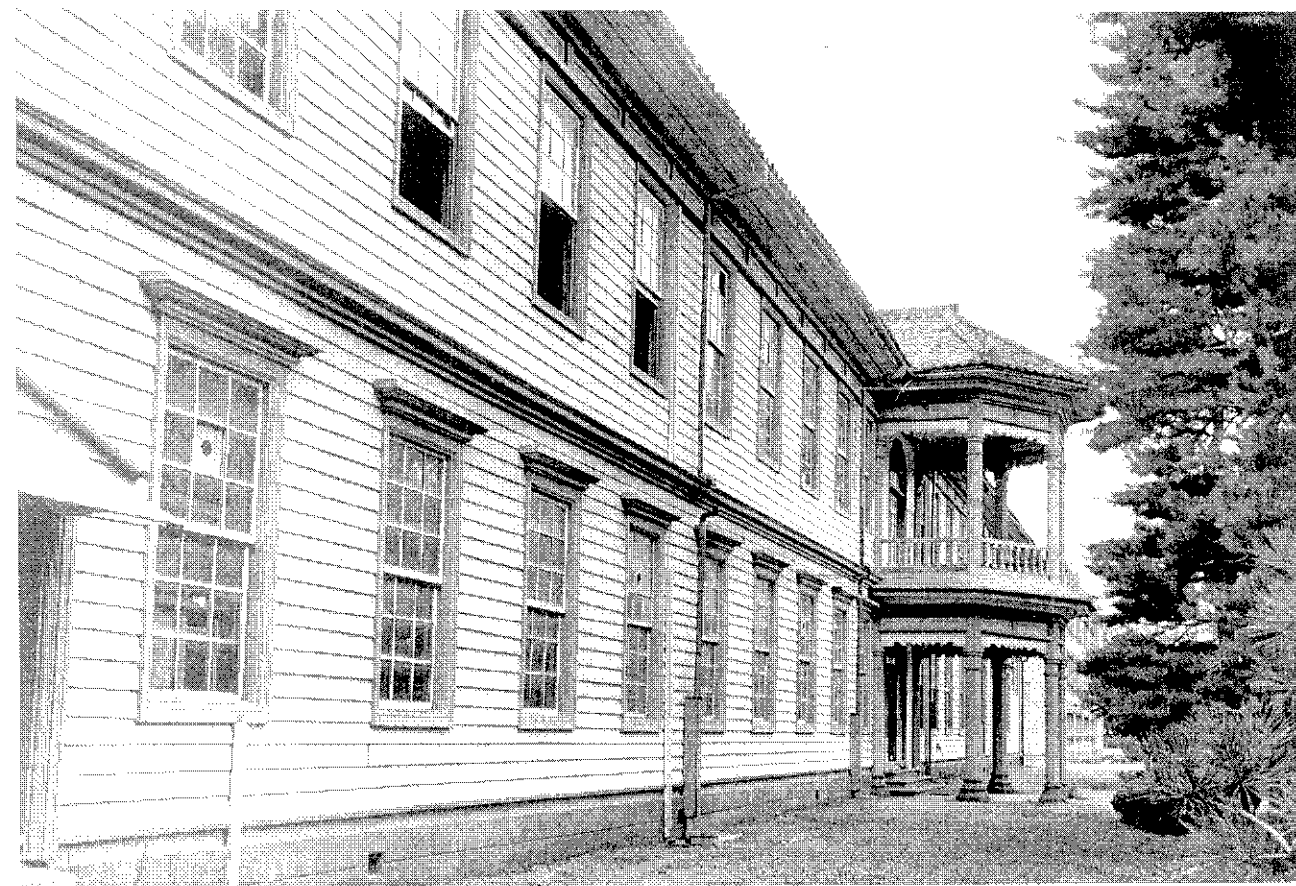
48 修理前 正側面

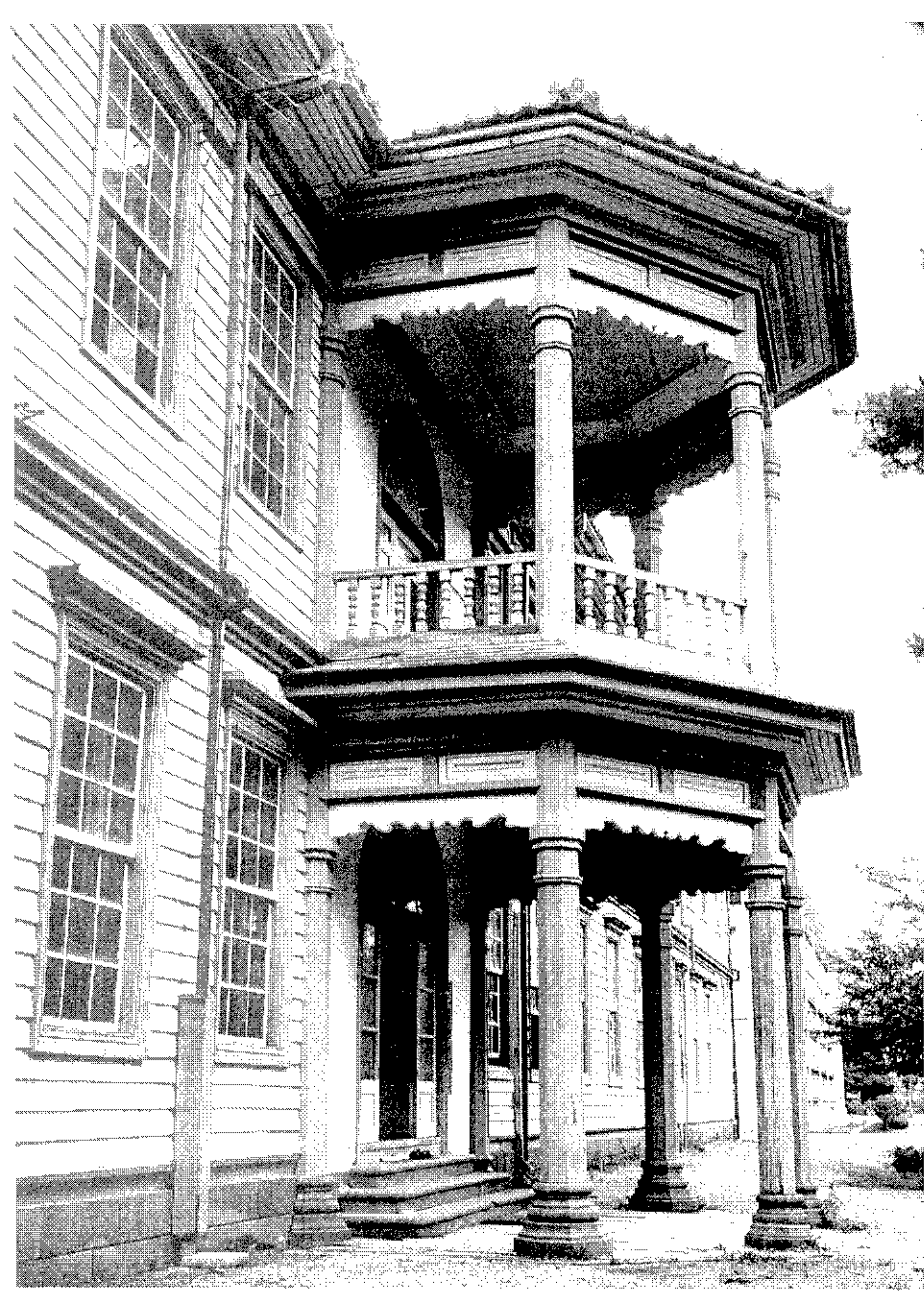
51 修理前 玄関廻り詳細

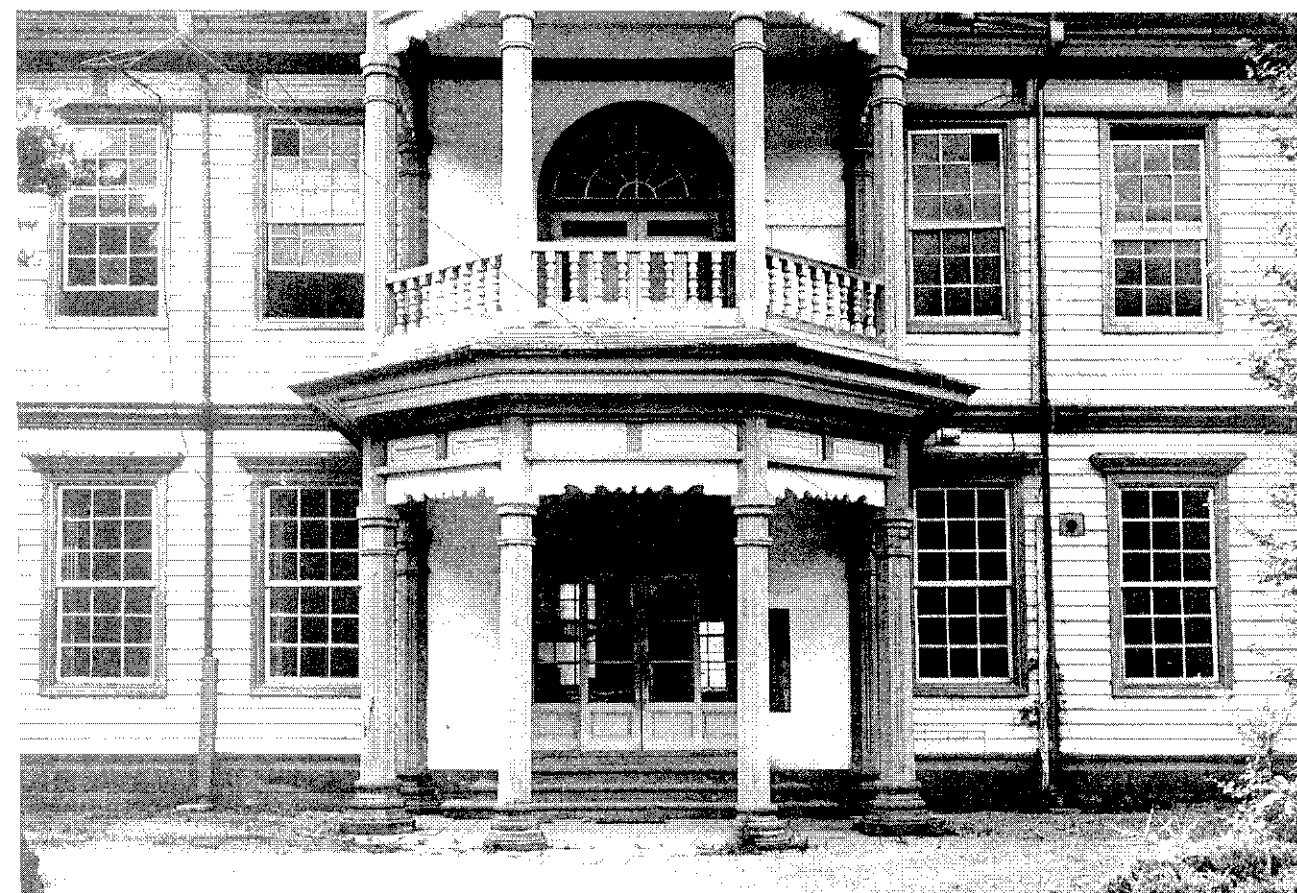
52 修理前 玄関廻り詳細
(1階前方の柱は後補である)

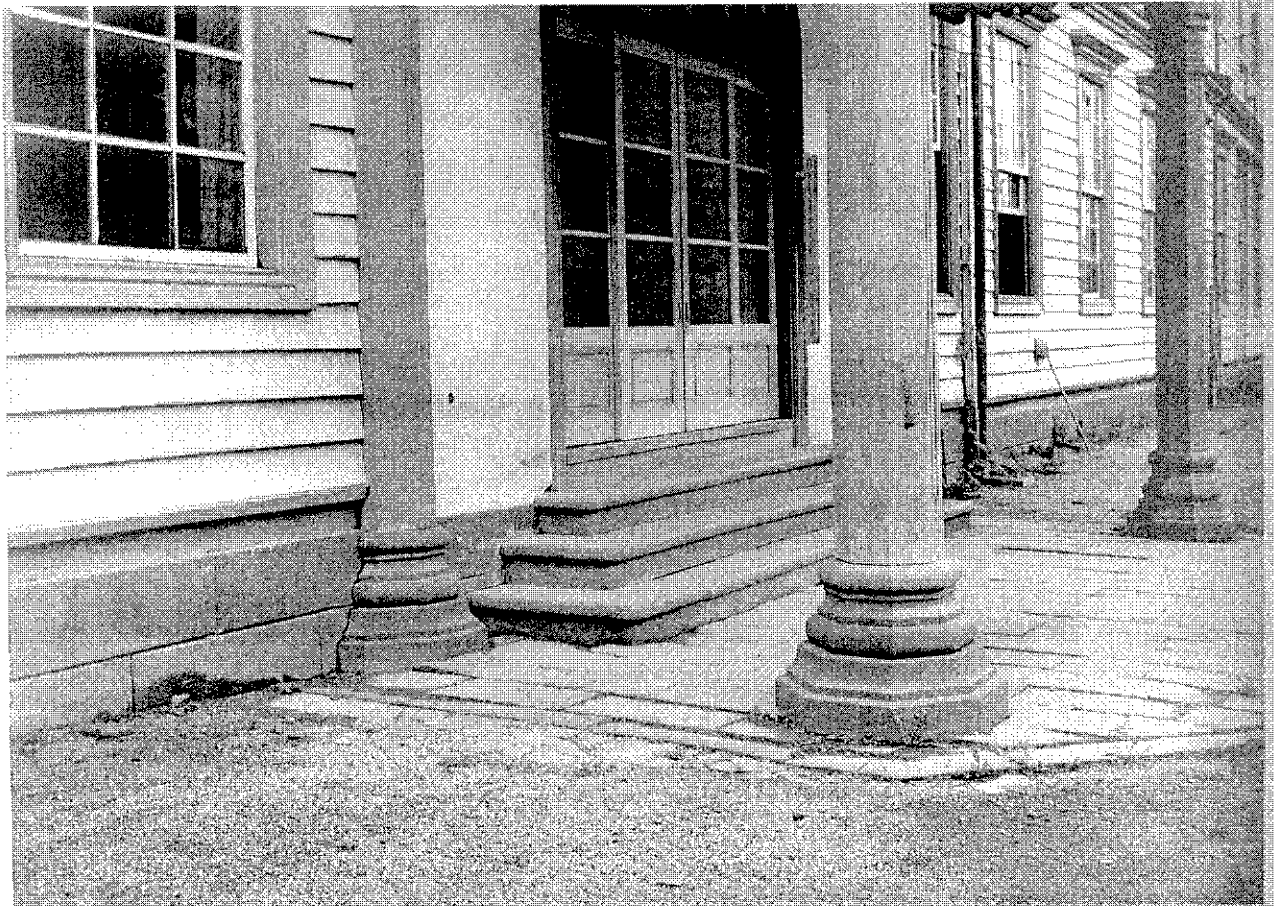
55 修理前 玄関底廻り詳細

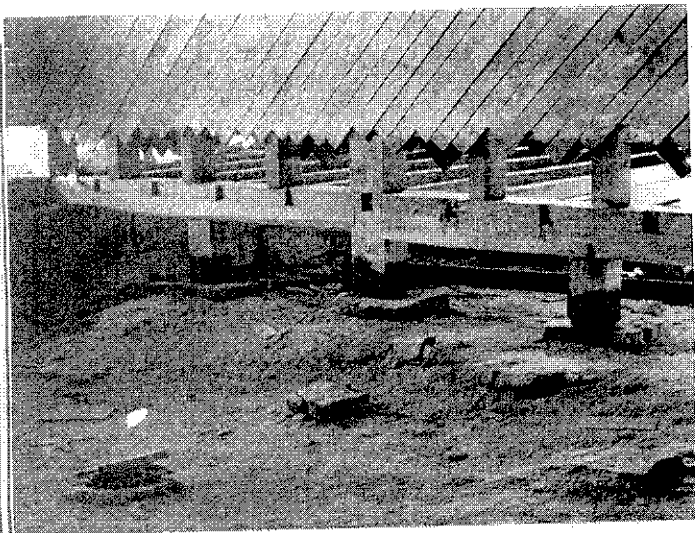
礎石の状態（柱礎石は一段高くなっている）

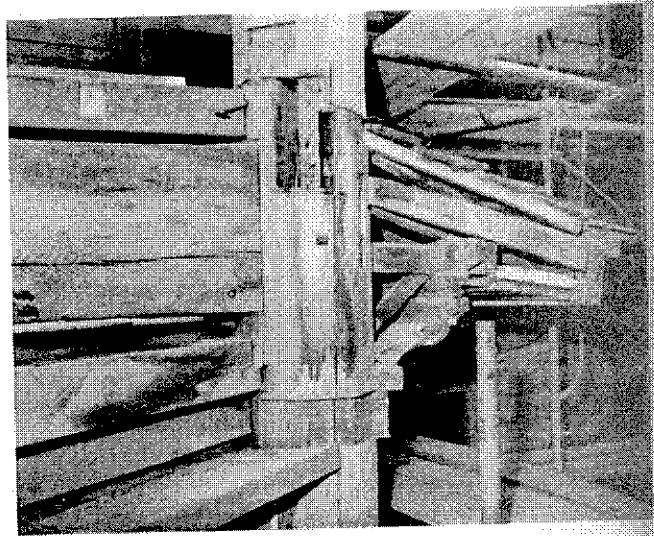
ベランダ、庇解体中
庇断面、旧野種の上に後補の野地がある

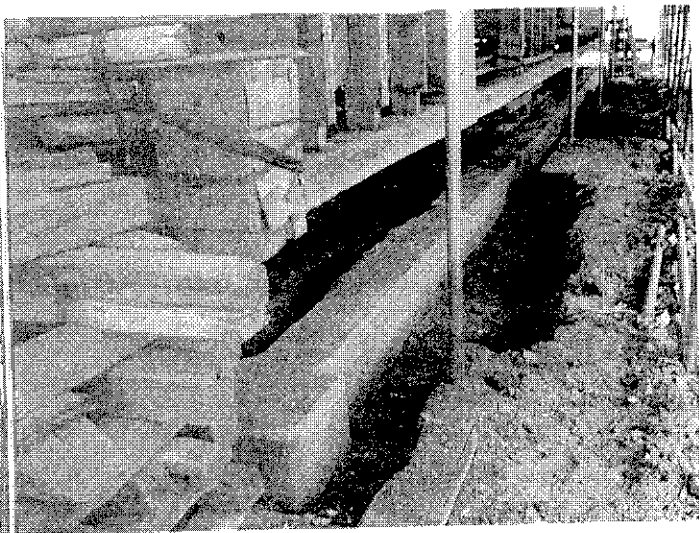
東端の布基礎解体中
（沈下が大きかったため据え直しを行った）

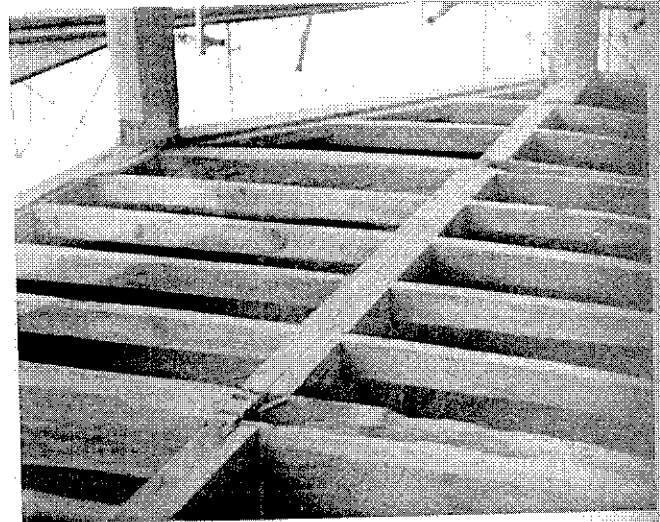
ベランダ床廻り（枯木は支点から前端は後補、
この枯木が腐朽したため前端的飾束を柱に改めた）

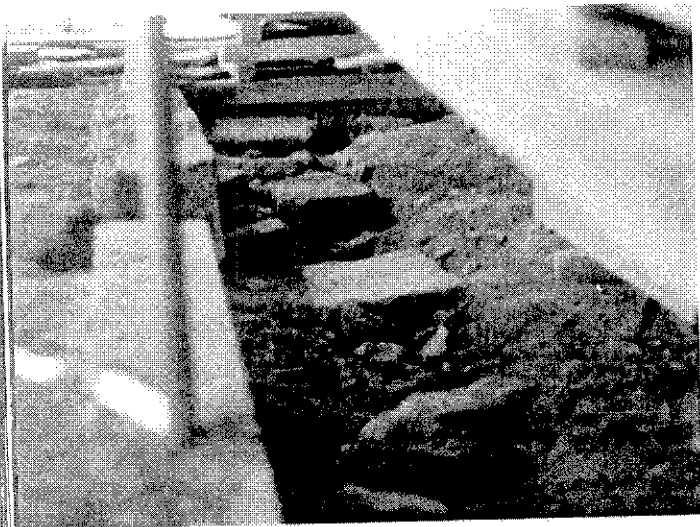
布石撤去完了（梁石を清掃したのち
コンクリートを敷いて布石を据え直した）

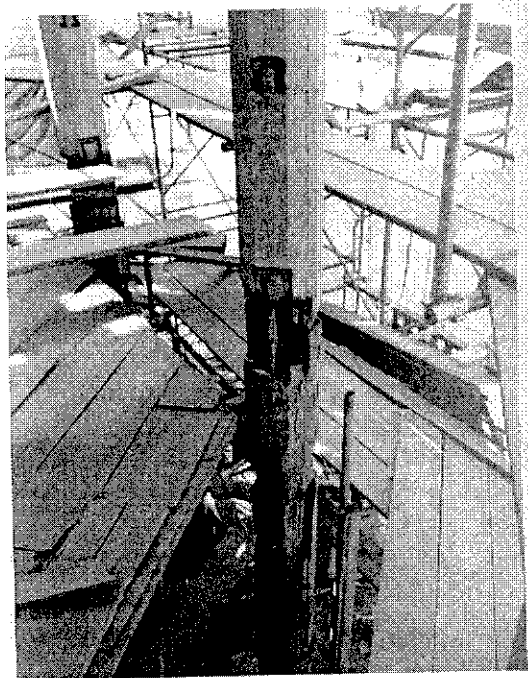
ベランダ柱の腐朽状態（下方は後補の柱）

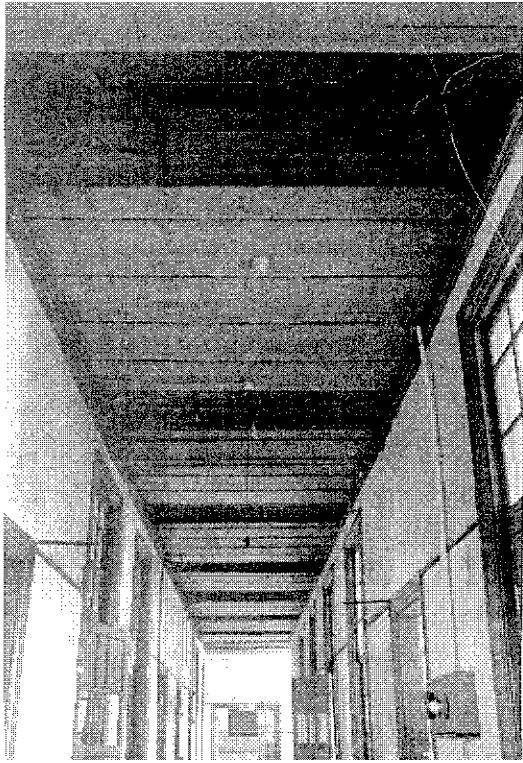
廊下の天井
（小巾板の部分は戦時中に開放にしていた部分）

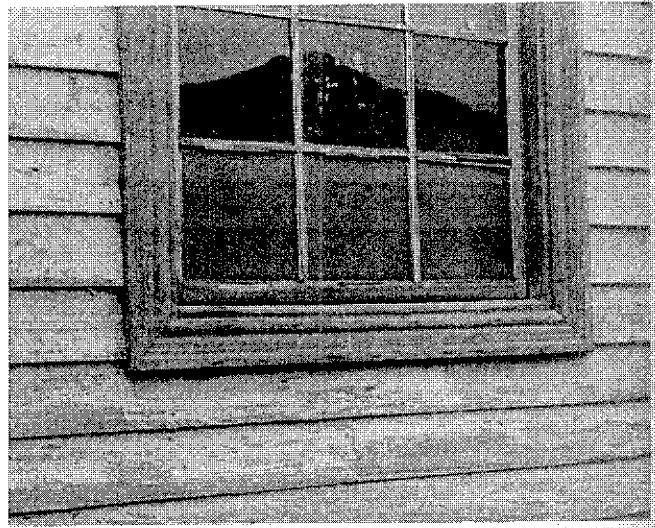
ベンキの剥離、窓枠の腐朽状態（南面）

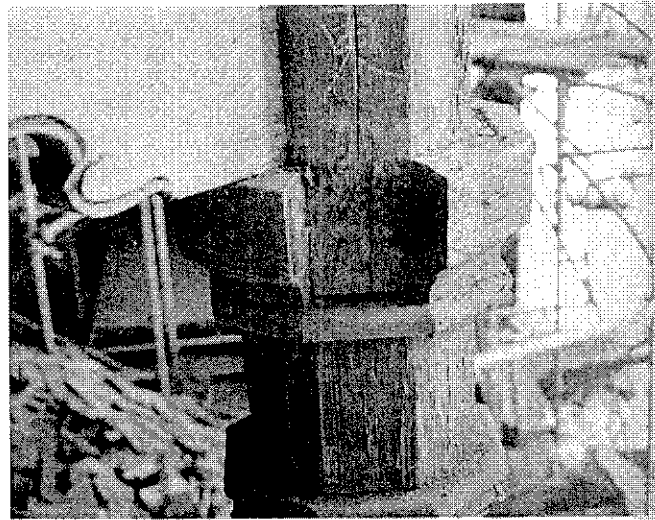
ベランダ前端の柱
（飾り束であったもの下方に柱を建てた）

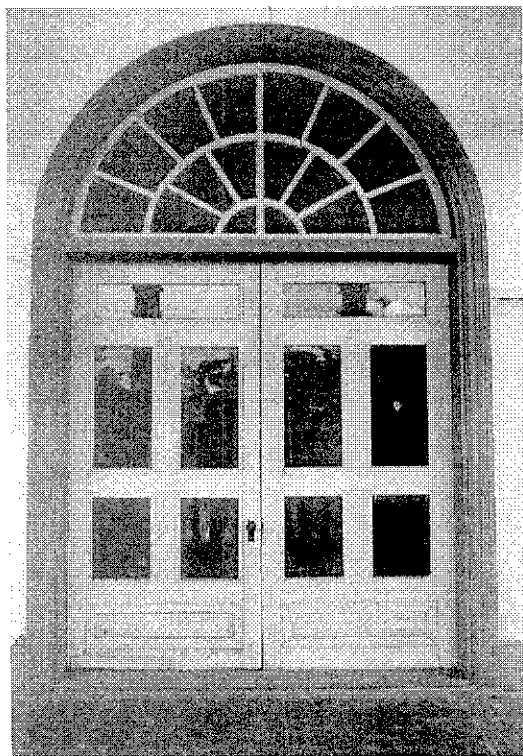
ベランダ入口
（扉の羽目板はガラスに改められている）

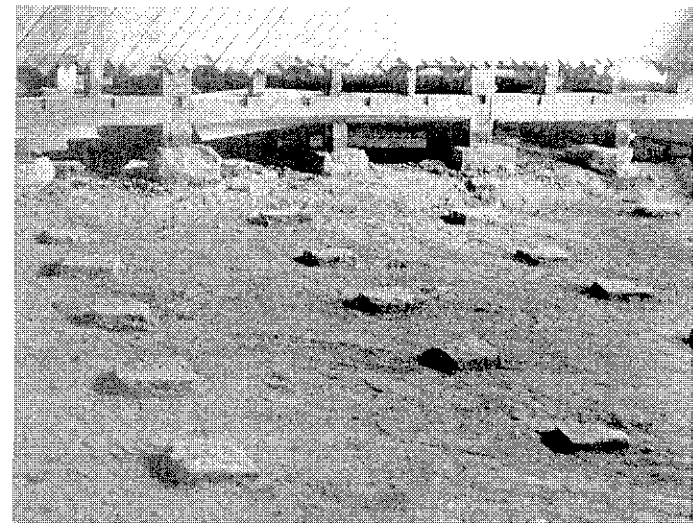
仕礎石、東石の状態（据直し、清掃完了）

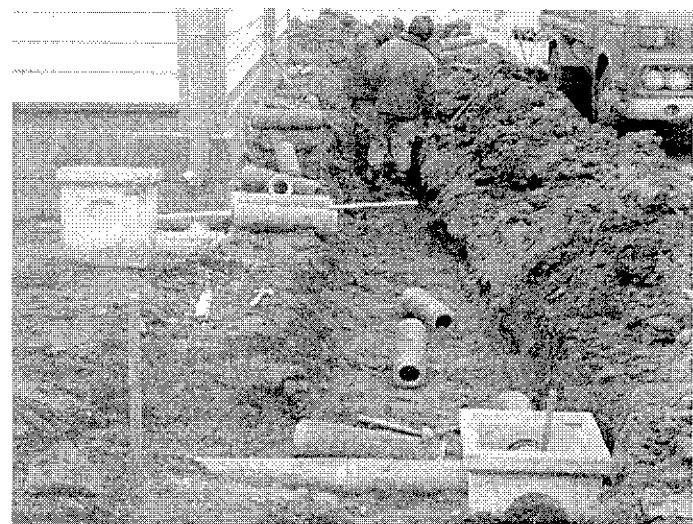
建物周囲の排水工事
（コンクリート製透水管を埋設した）

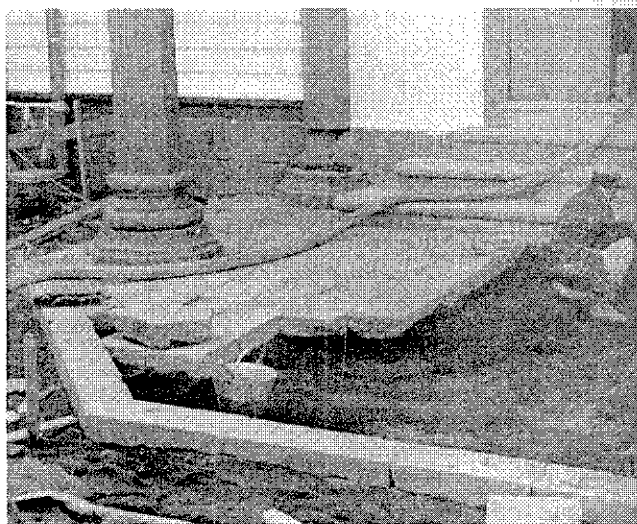
玄関敷石据付中
（コンクリート基礎空練りモルタル敷き）

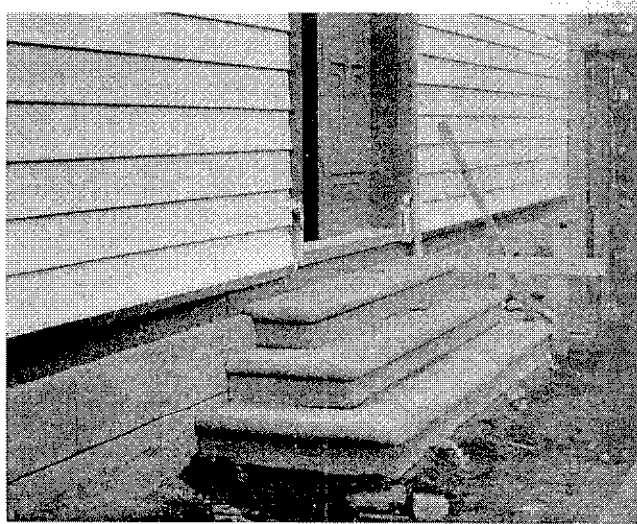
東端の段石据付中
（南面東寄りにあったものを移転した）

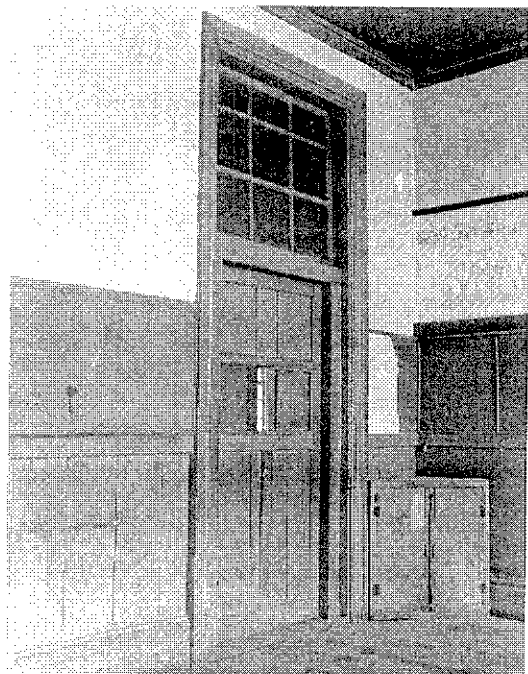
出入口を窓に変更した状態
（上方に上げ下げ窓の一部が残存）

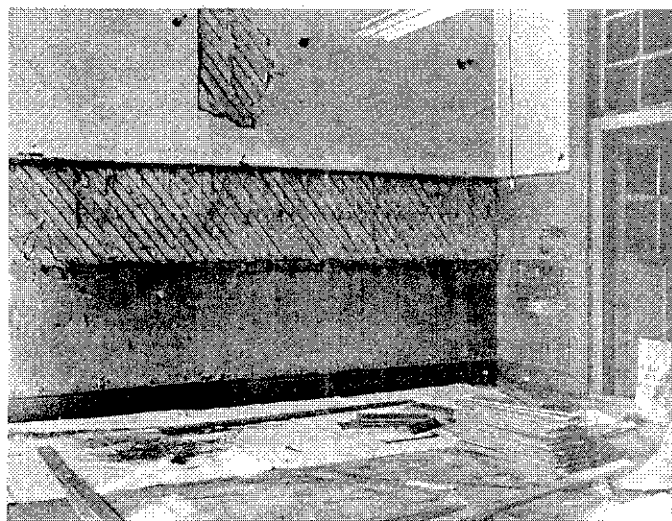
教室の腰板を撤去した状態（腰板下は漆喰壁で仕上げられている）

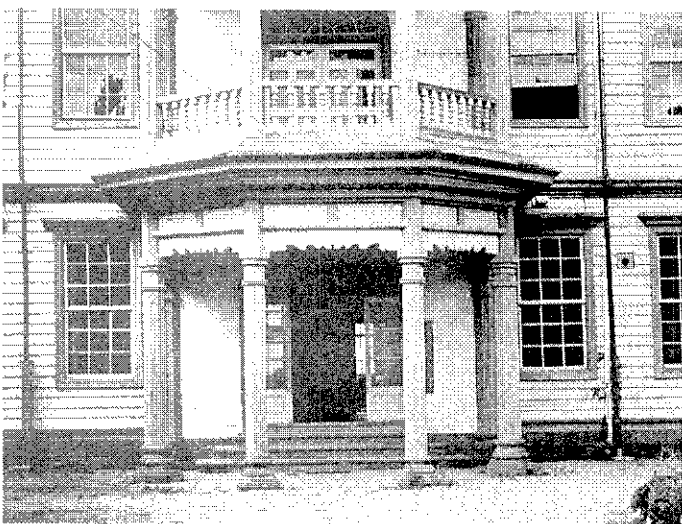
現状（飾り束の下に柱を建てている）

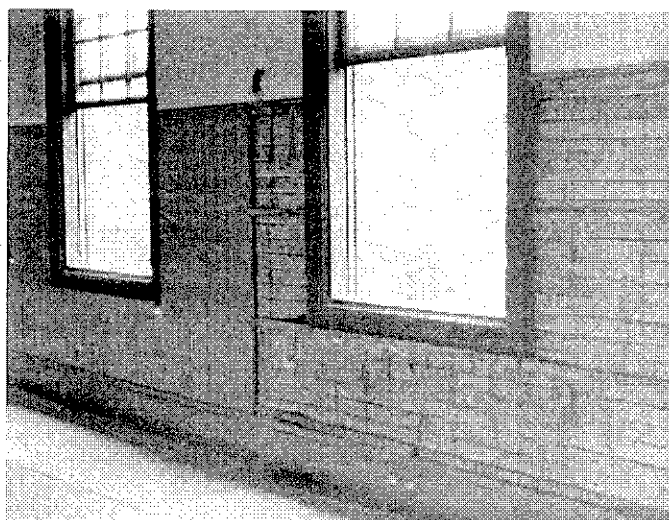
講堂腰板撤去（腰板下に壁の痕跡がある）
