福島原発ルポ：続く長き闘い 緒に就いたばかりの廃炉

東日本大震災によりメルトダウン（炉心溶融）を起こした福島第1原発で、東京電力は事故後初めて「核燃料デブリ」の取り出しに成功した。廃炉作業での大きな一歩だが、なお長く厳しい道程が続く。苦闘する現場取材した。

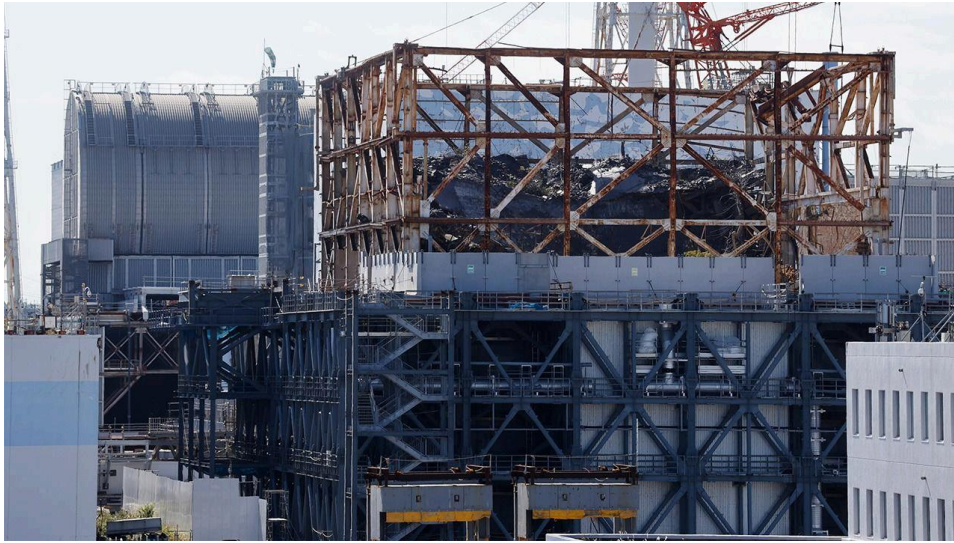
バナー写真：水素爆発を起こし、鉄骨がむき出しのままになっている福島第1原発1号機（手前）。円筒形のドームが見えるのは3号機＝2024年10月21日、東京電力福島第1原発（nippon.com編集部・土師野幸徳撮影）

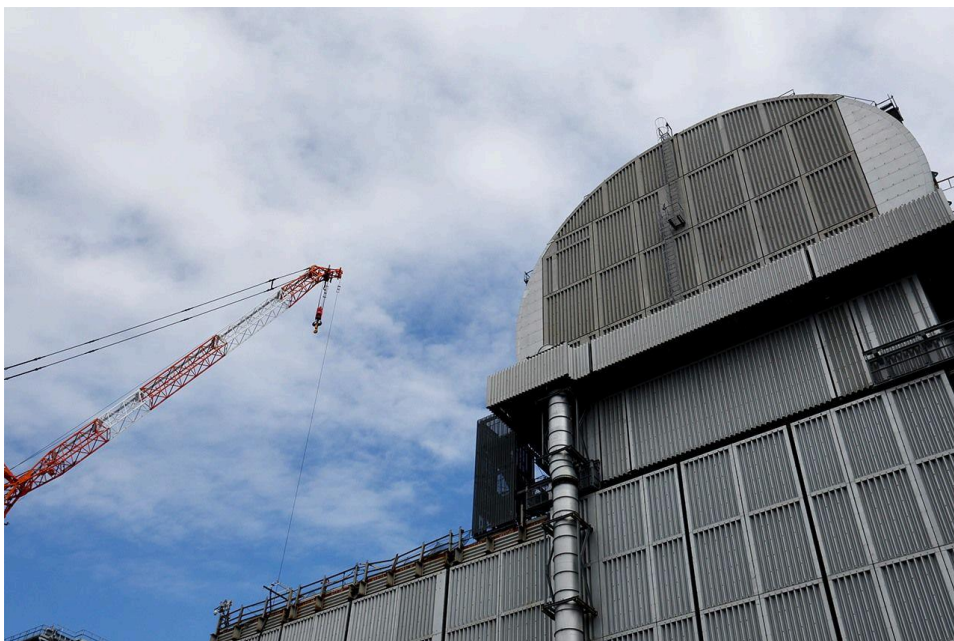
使用済み燃料を取り出すため、3号機上部に据え付けられたドーム型の屋根＝2024年10月21日、東京電力福島第1原発（土師野幸徳撮影）

メルトダウンしたものの爆発を免れた2号機は、作業のための鉄骨部材に囲われている。3号機はひときわ目立つ外観だ。上部に使用済み燃料を取り出すために長細いドーム屋根が設置され、鈍い銀色に輝く。すでに燃料566体は全て取り出しが終わっている。事故当時、定期点検（定検）中だった4号機はメルトダウンを免れたが、3号機から配管を通じて水素が流れ込み、爆発を起こした。燃料プールにあった1535体を取り出すための構造物が覆いかぶさるように設置され、全体像はうかがいにくい。

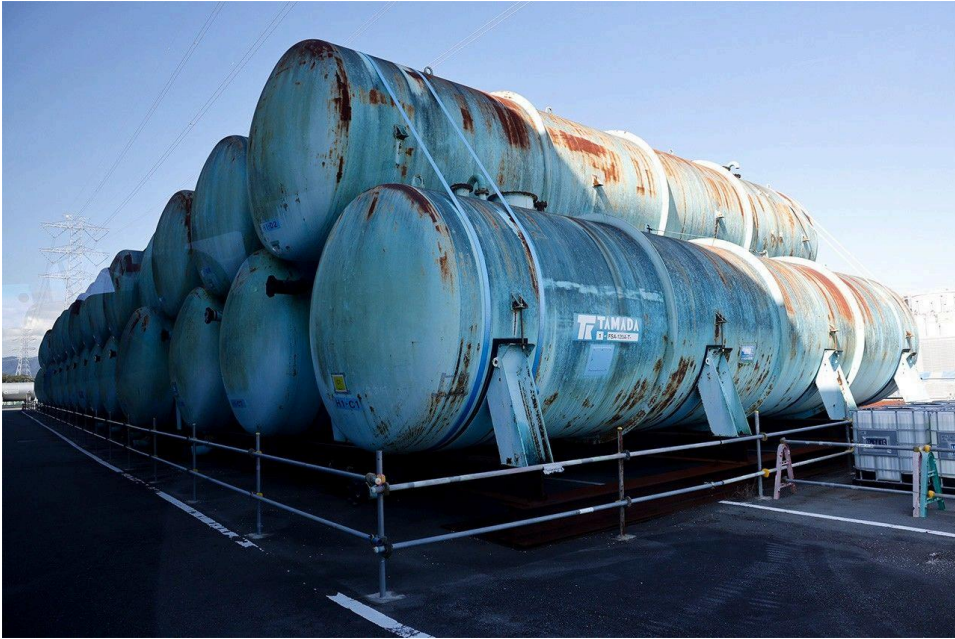
事故直後に処理水を貯蔵していた仮設のタンク。常設タンクの設置に伴って役割を終えた＝2024年10月21日、東京電力福島第1原発（土師野幸徳撮影）

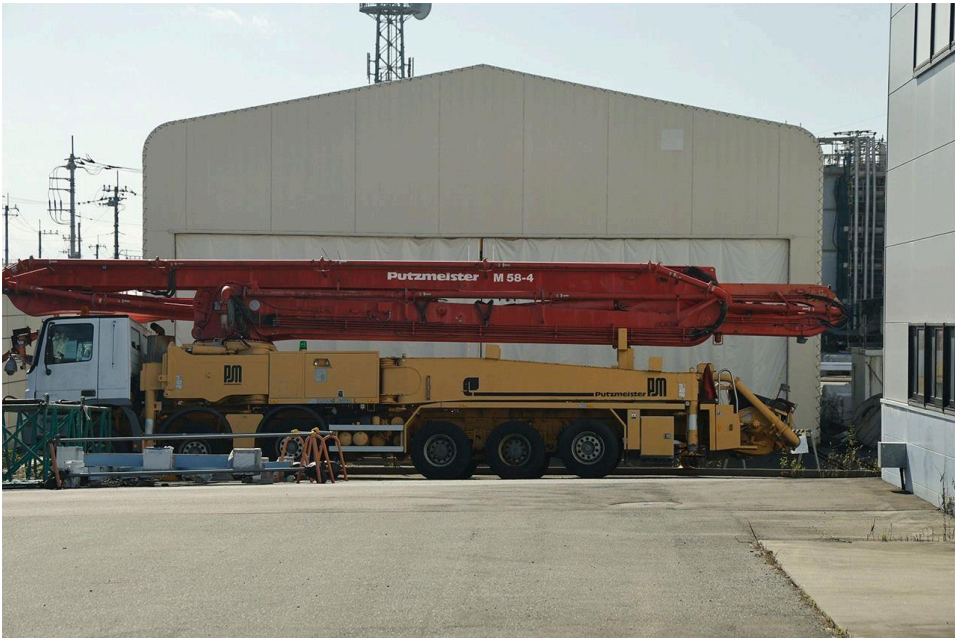
事故直後に原子炉建屋内の使用済み燃料プールの冷却で活躍した車両。長いアームを生かして建屋上部から放水し、「キリン」の愛称で呼ばれた＝2024年10月21日、東京電力福島第1原発（土師野幸徳撮影）

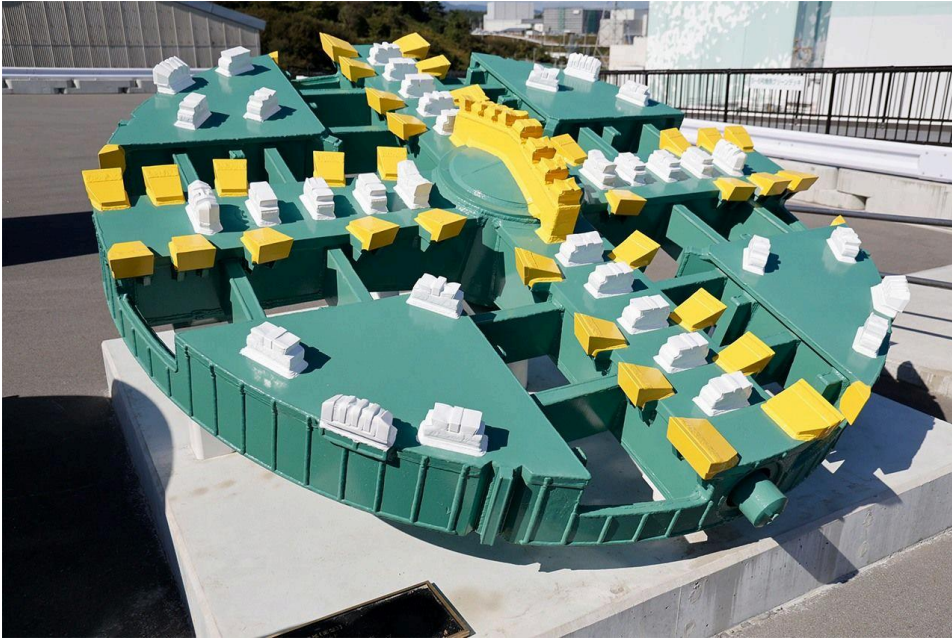
処理水を海洋放出するための海底トンネルの掘削に使われた「シールドマシン」の一部=2024年10月21日、東京電力福島第1原発（土師野幸徳撮影）

広大な敷地を移動するマイクロバスの車窓からは、汚染水から放射性物質を除去した処理水を貯蔵するタンク群、廃棄物を保管するコンテナ群が所狭しと並び、かつて使われていた発電用の大型タービンなどがさびたままあちこちに放置されているのが目につく。がれきはおおむね撤去されているが、津波によって大きくへこんだ貯水タンクなど、事故を伝える遺構として残されている物も点在する。5～6号機を望むデッキには、処理水を海洋放出するためのトンネル掘削に使われた「シールドマシン」の一部が記念として保存されている。

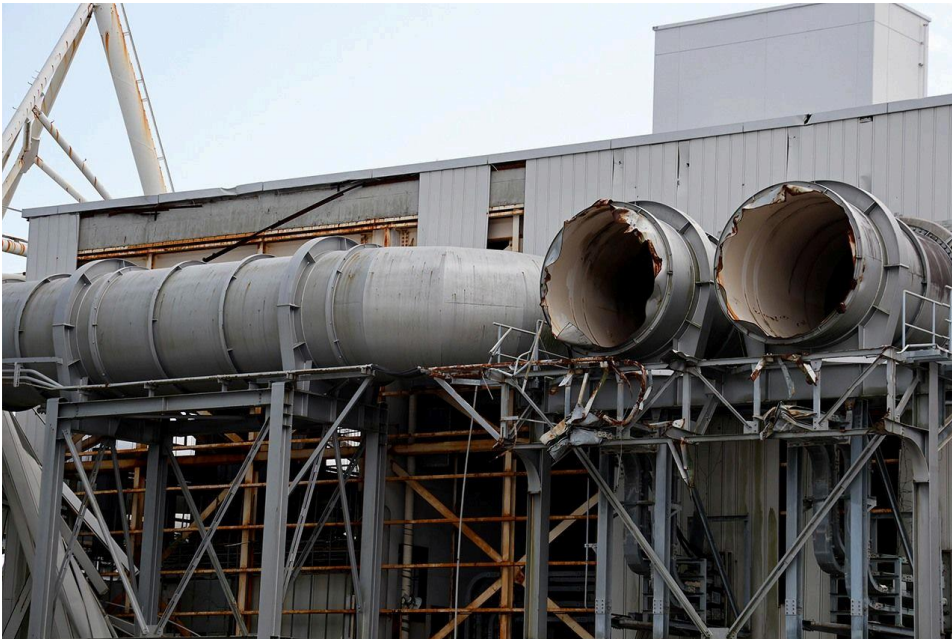
廃炉作業の邪魔になるとして切断された巨大な排気ダクト。かつては1~4号機から排気塔へつながっていた=2024年10月21日、東京電力福島第1原発（土師野幸徳撮影）

バスを降りて4号機の海側から陸側へ徒歩で回り込む。高台から見た建屋、構造物を見上げるように進むと、巨大なダクトの切断面が無残な姿を見せている。かつては1~4号機から排気塔へつながっていたが、廃炉作業の邪魔になるため切断されたものだ。3号機の構造物には、付着した放射性物質を飛散させないように吹き付けられていた緑色の薬剤がうっすらと残り、事故直後の痕跡を示している。

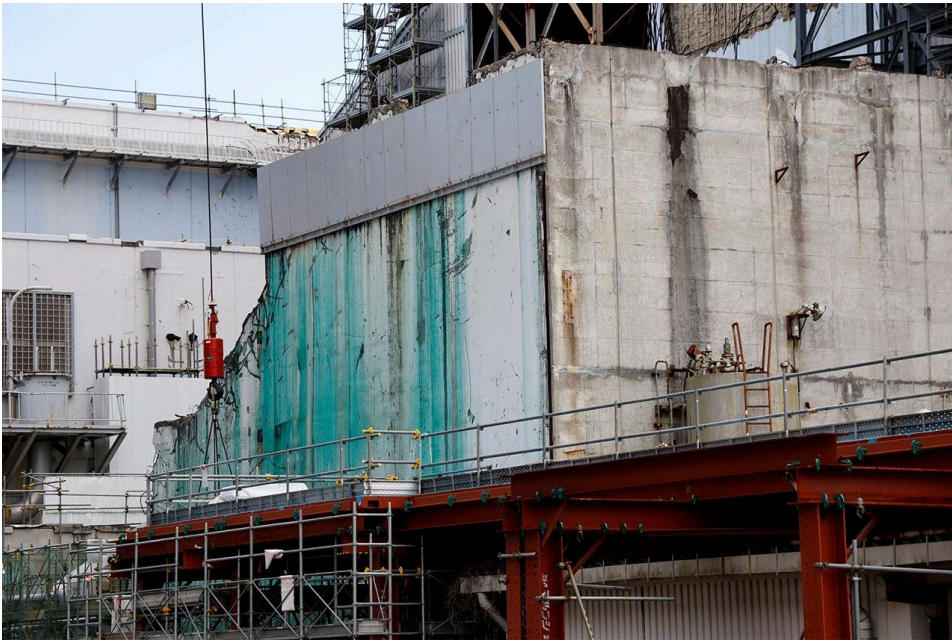
3号機の構造物の壁面には、事故後に放射性物質の飛散を防ぐために吹き付けられた緑色の薬剤の跡が残っていた＝2024年10月21日、東京電力福島第1原発（土師野幸徳撮影）

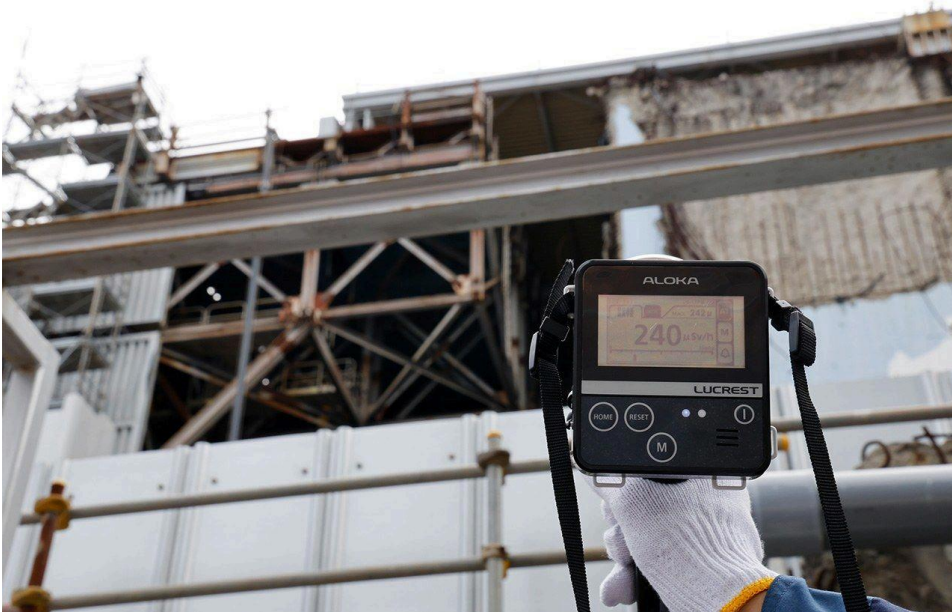
2号機と3号機の間では高い放射線量となった。空間線量計は毎時240マイクロシーベルトを示している＝2024年10月21日、東京電力福島第1原発（土師野幸徳撮影）

再び海側に向かうため、2、3号機の間を通り抜ける。空間線量計の数字は高まり、毎時240マイクロシーベルトを示した。建屋の損傷具合をじっくり見る間もなく、案内する担当者に先を促されて小走りする。担当者は「数年前は毎時300マイクロシーベルト以上ありました」と話すものの、いまなお放射線の影響は決して無視できない。

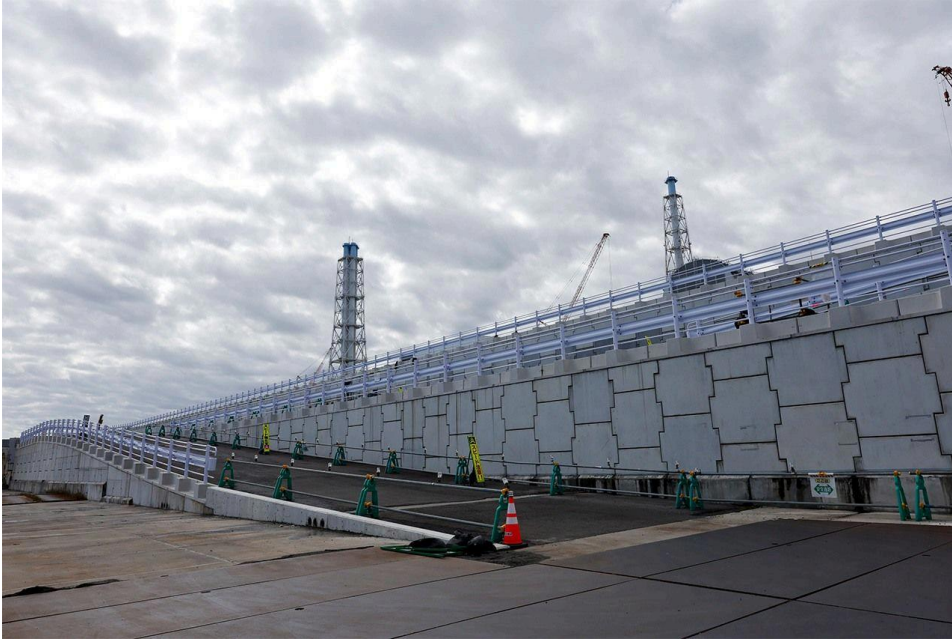
海側に築かれた津波対策の防潮堤。総延長は約1キロに及ぶ＝2024年10月21日、東京電力福島第1原発（土師野幸徳撮影）

海側に出ると、今年3月に完成した津波対策の防潮堤が南北約1キロにわたって延びている。コンクリートの部材を組み合わせて高さ13.5～16メートルの壁が築かれ、

1～4号機を津波から保護する。発生が切迫していると評価される日本海溝津波にも対応できるもので、東電は「万一の際にも汚染水が外部へ流出して、環境を汚染するリスクを低減できる」と説明する。

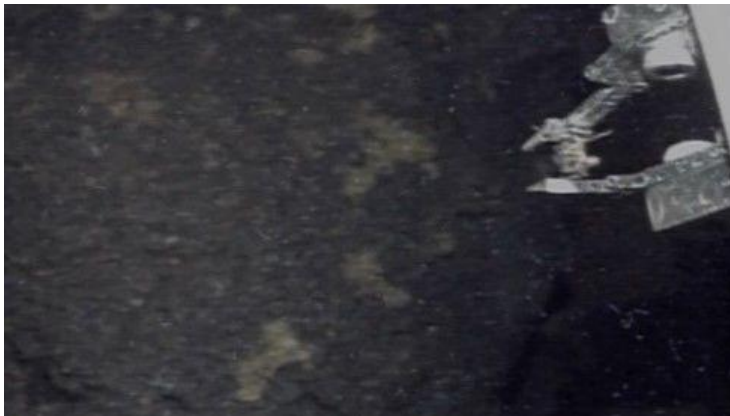
2号機の格納容器内の燃料デブリを専用装置でつまみ上げている様子。先端のハサミのような部分にデブリがある＝2024年10月30日（東京電力提供）

東電は11月7日、専用の装置を使ってつかんだ5ミリ程度のデブリを2号機の原子炉格納容器から取り出す作業を完了した。本格的なデブリ取り出し工法の検討に生かされる。1～3号機の格納容器内には計880トンのデブリがあると推定され、「廃炉最大の難関」となっている。廃炉コミュニケーションセンターの木元崇宏副所長は「事故から13年半経ち、ようやく廃炉の一步を踏み出したことになる。だが、作業は緒に就いたばかりの段階だ」と語る。
